ANEXOS

PEÇAS DESENHADAS

| Designação | | <p>OPERAÇÃO DE REABILITAÇÃO URBANA</p> <p>Programa Estratégico de Reabilitação Urbana da área envolvente ao Areinho de Avintes</p> | |
| Localização | | <p>Areinho de Avintes e área envolvente</p> | |

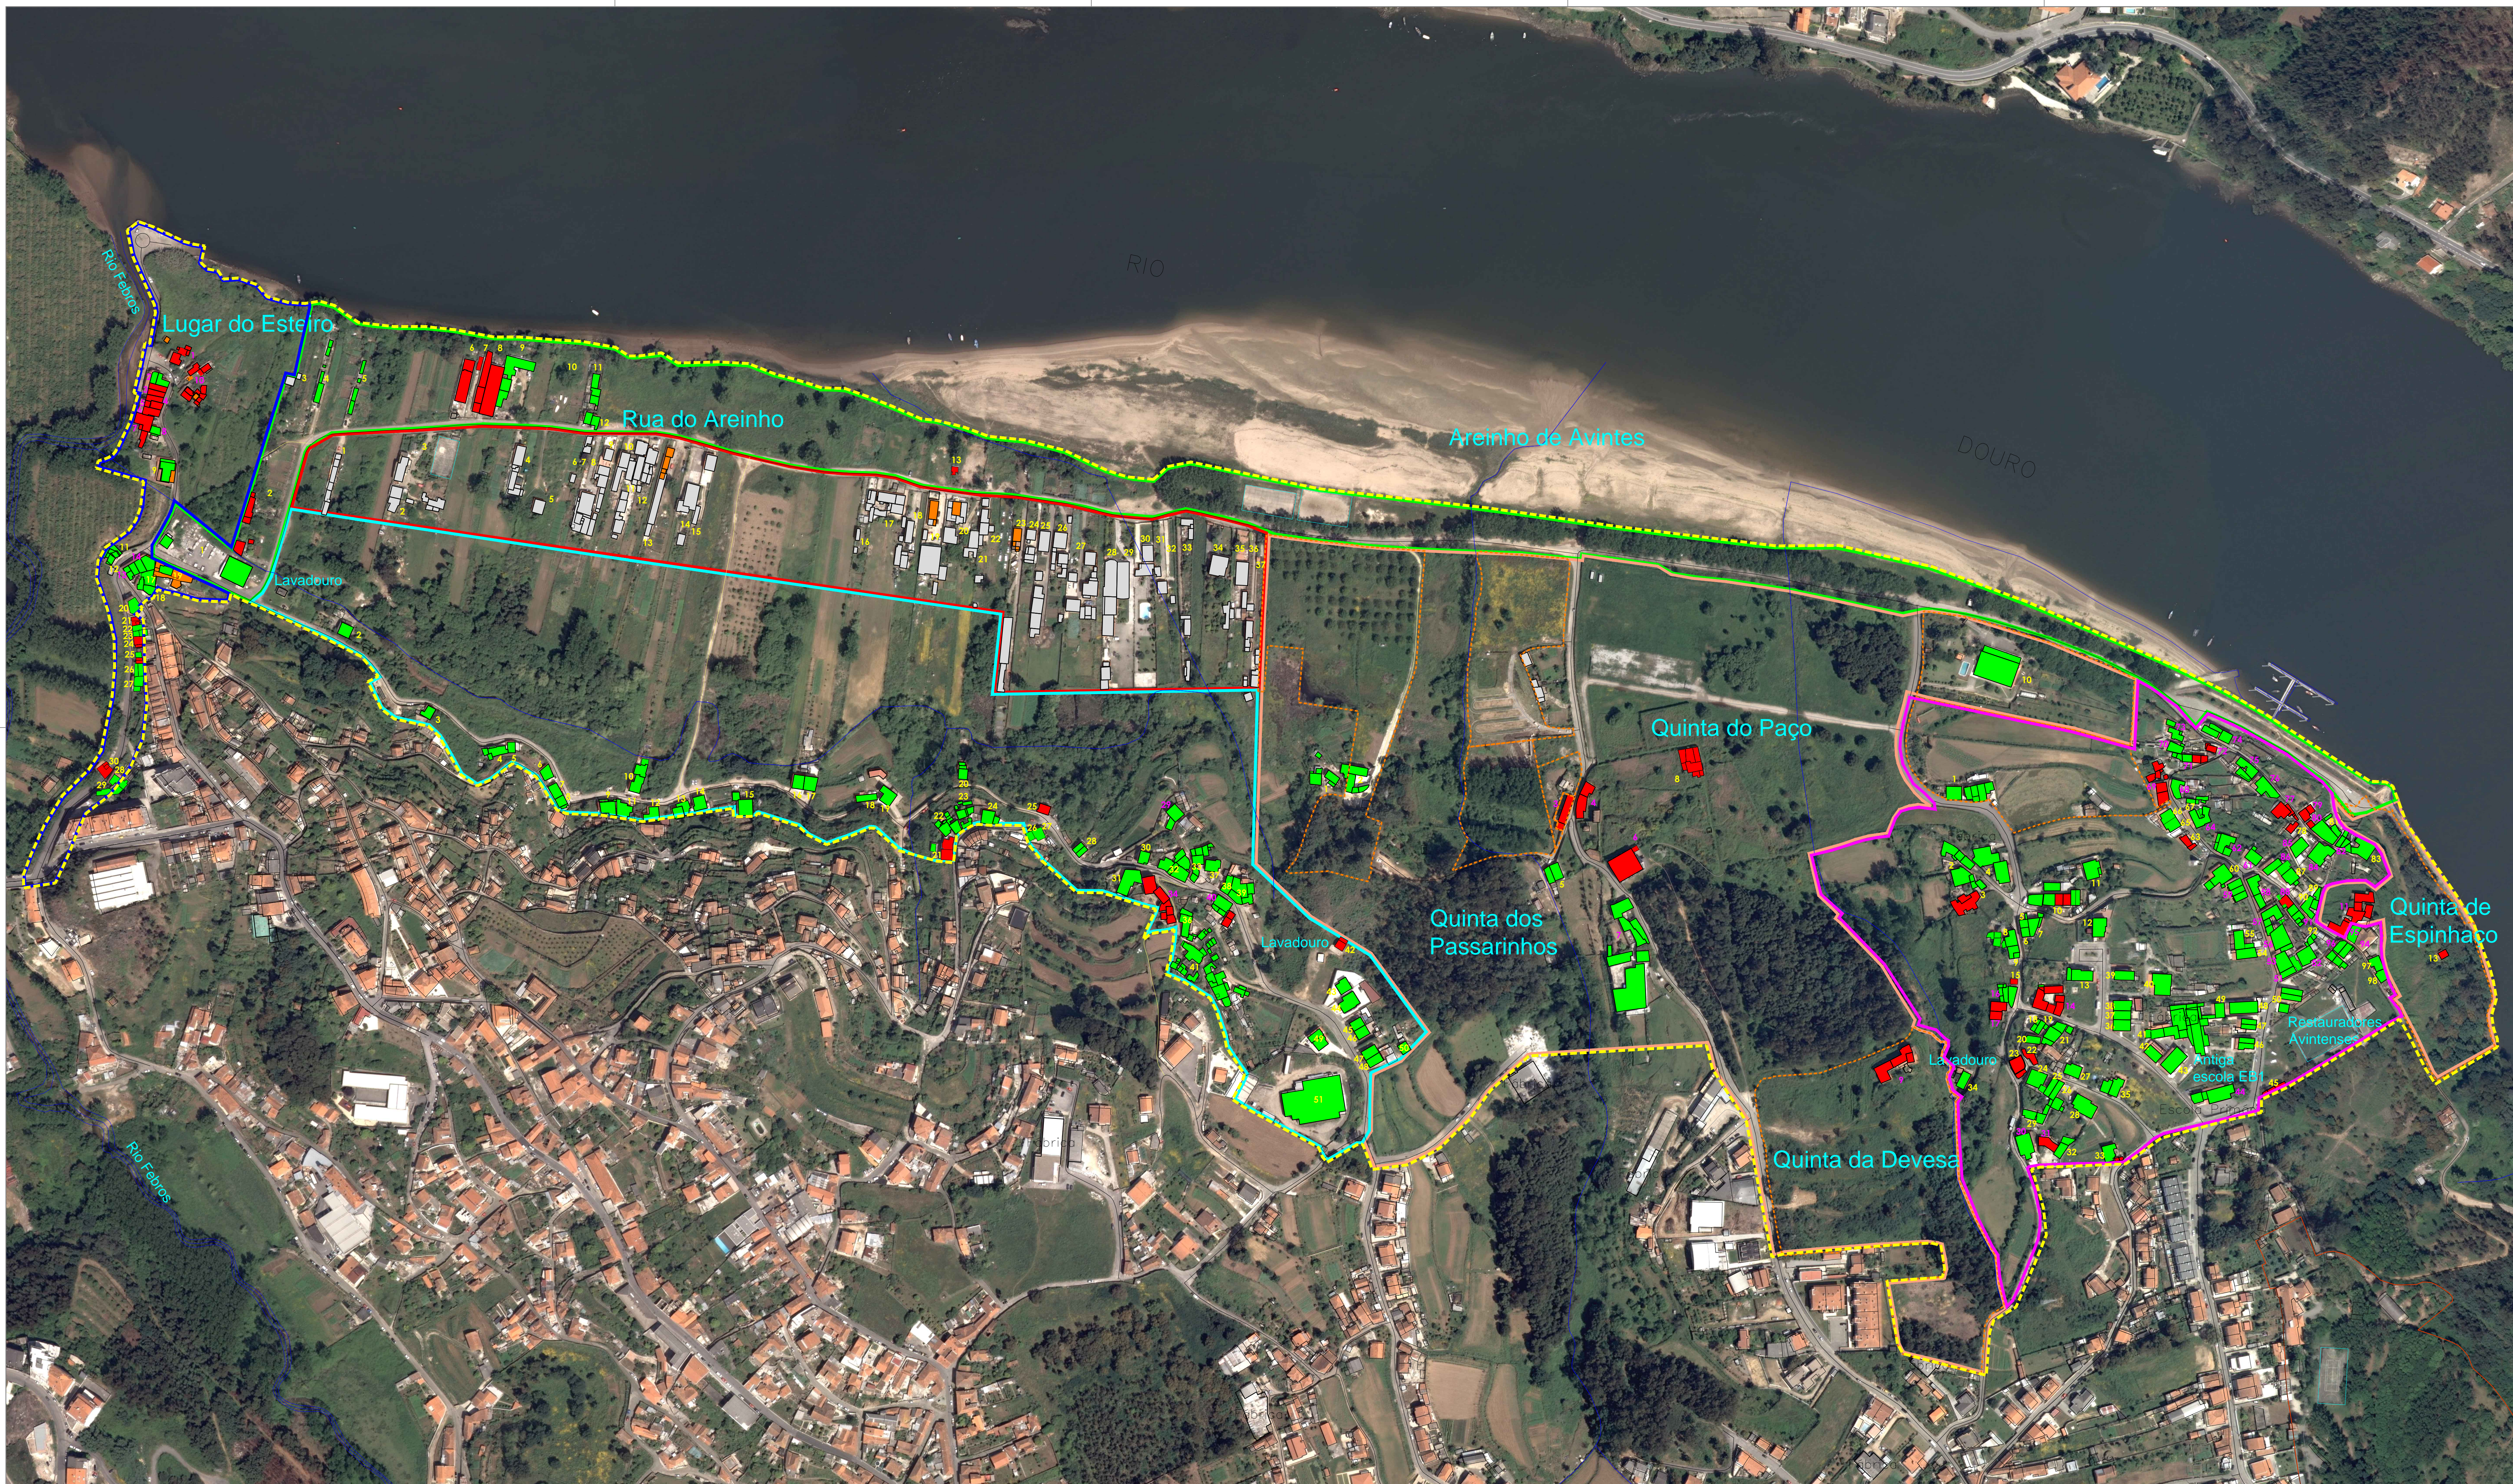
Nº de desenho: 2

- Edifício ocupado
- Edifício desocupado
- Construções não sujeitas ao Estudo do Estado de Ocupação
 - Construção ilegal
 - Construções existentes entre os anos 1946/1958 (património histórico)
- Limite da Operação de Reabilitação Urbana

Título do Projeto: Planta de caracterização do estado de ocupação das construções (a confirmar após audiência pública)

DESENHO 2 - Planta de caracterização do Estado de Ocupação das Construções (a confirmar após audiência prévia)

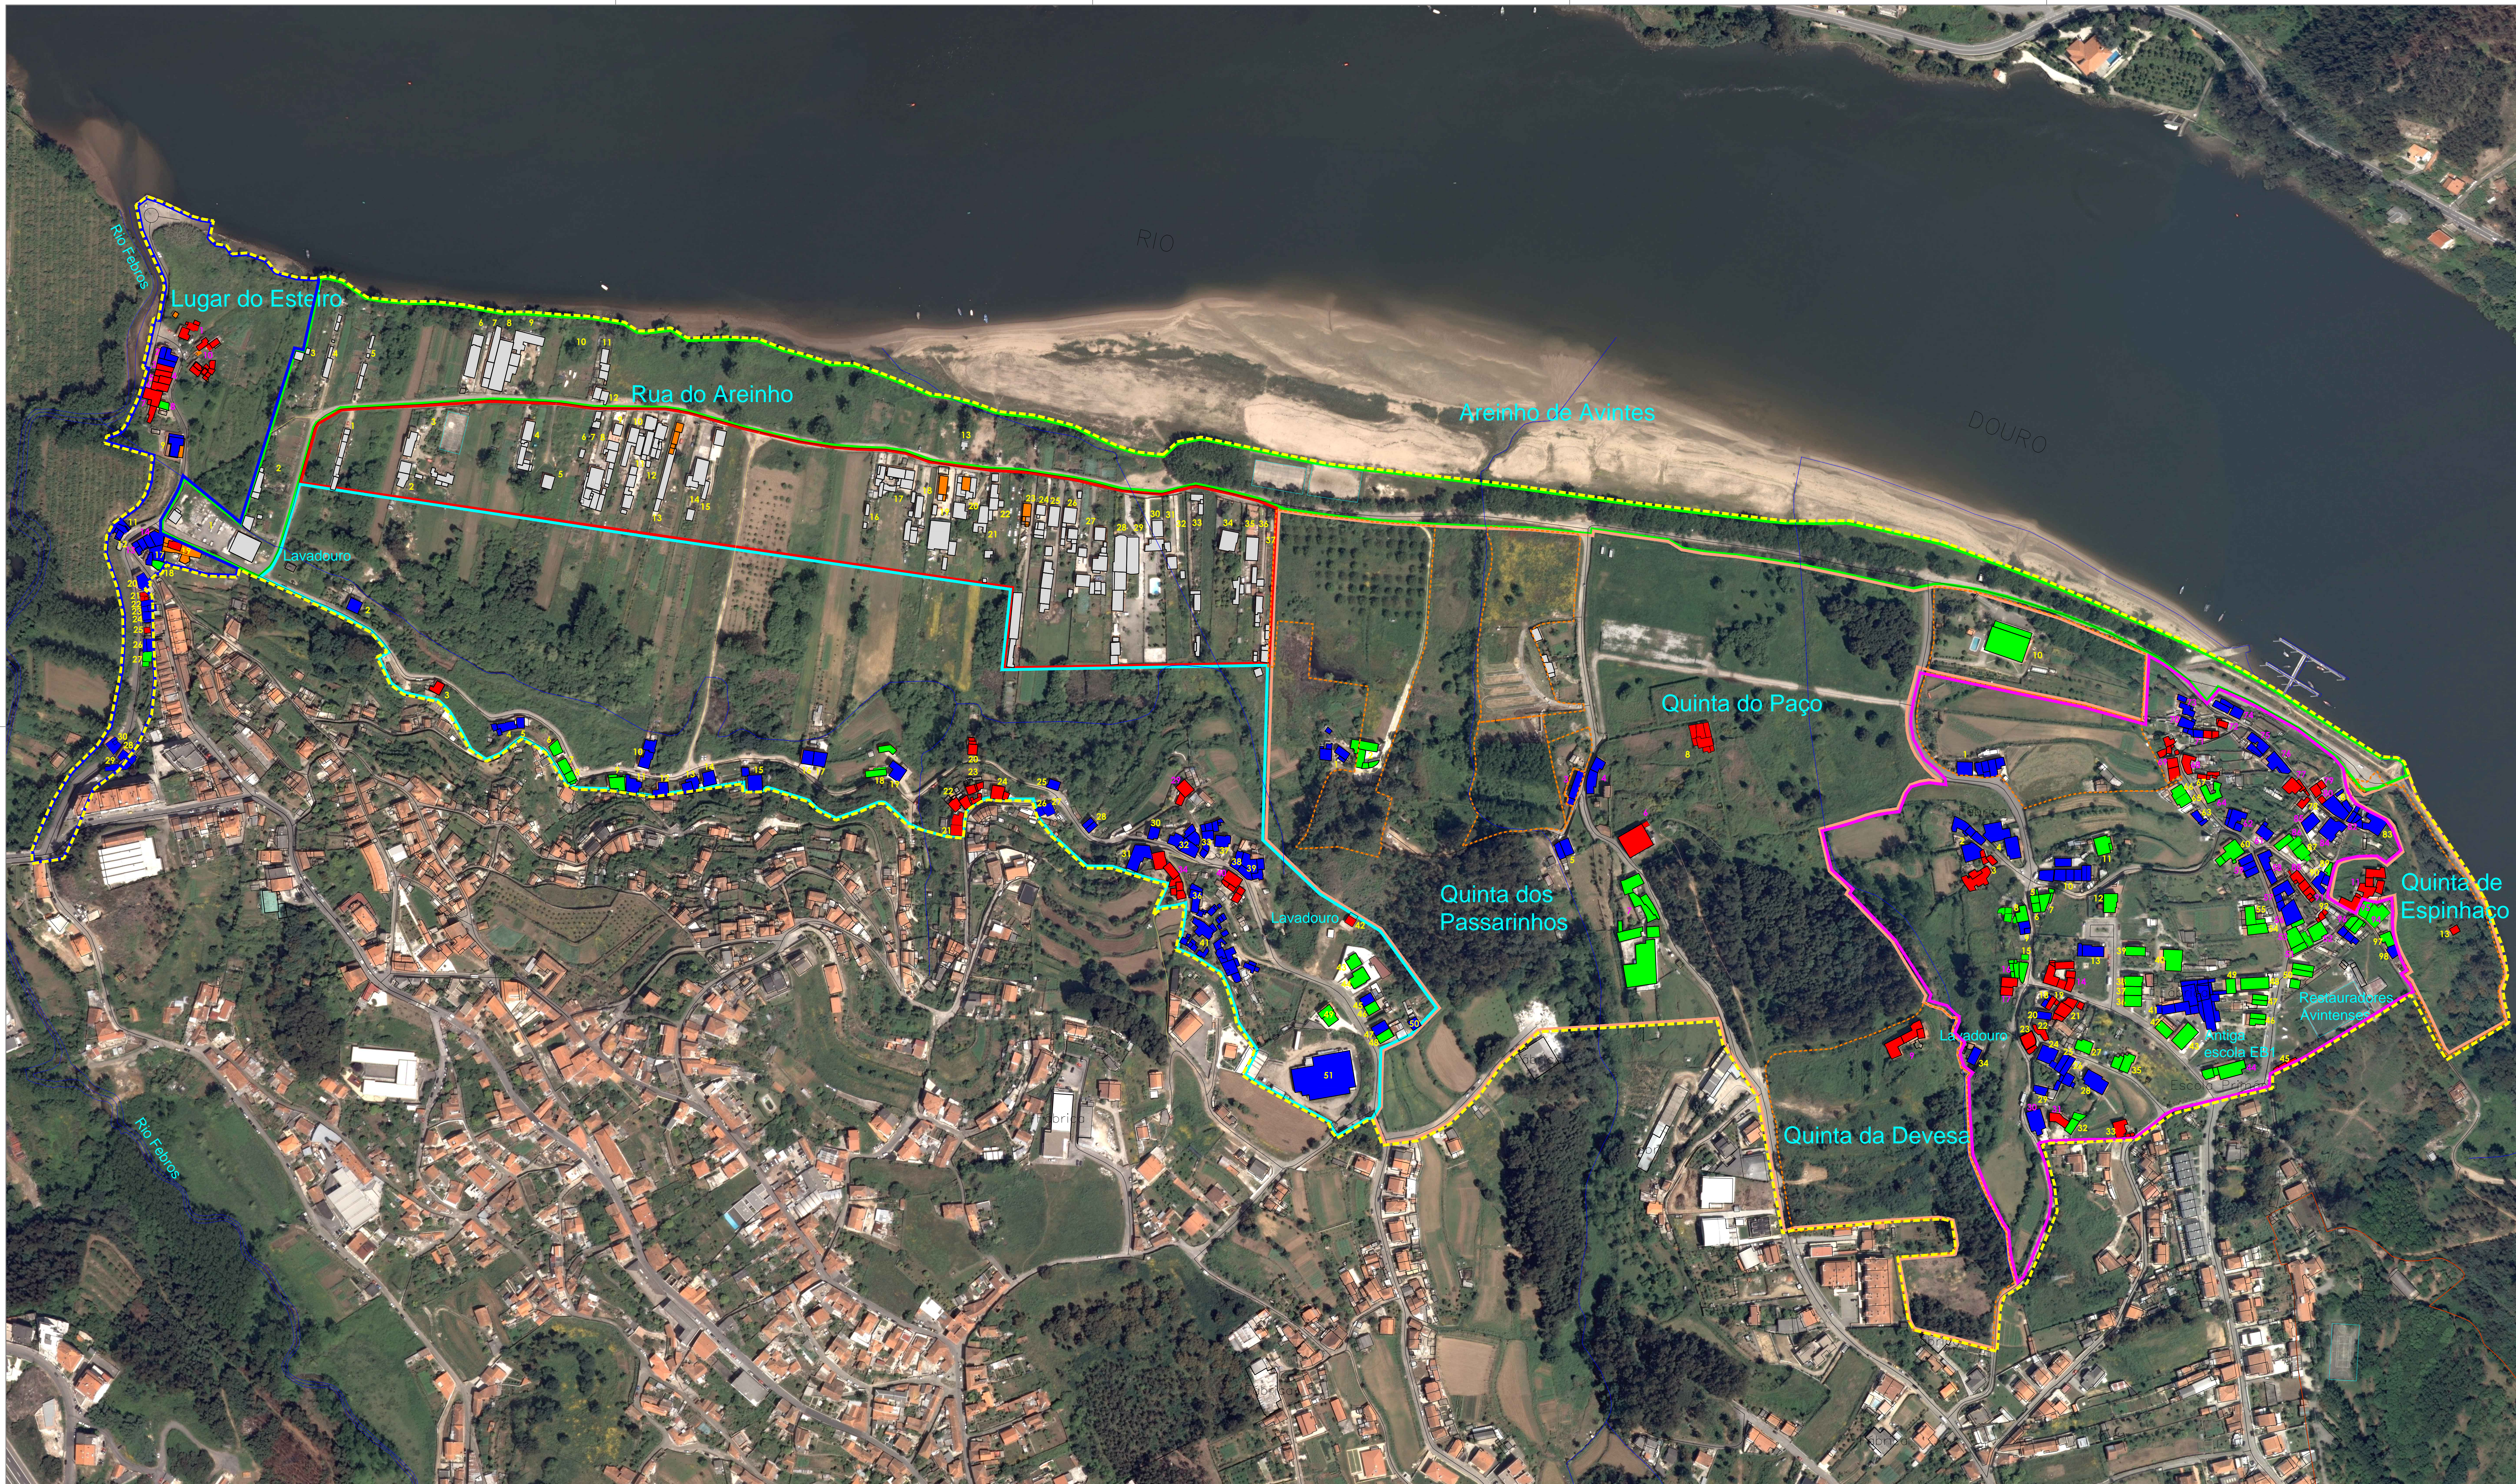
3 1/2000

- Bom estado de conservação
- Médio estado de conservação
- Mau estado de conservação

Título do desenho: Planta de caracterização do estado de conservação das construções (com base no aspeto exterior)

DESENHO 3 - Planta de caracterização do Estado de Conservação das Construções (com base no aspeto exterior)

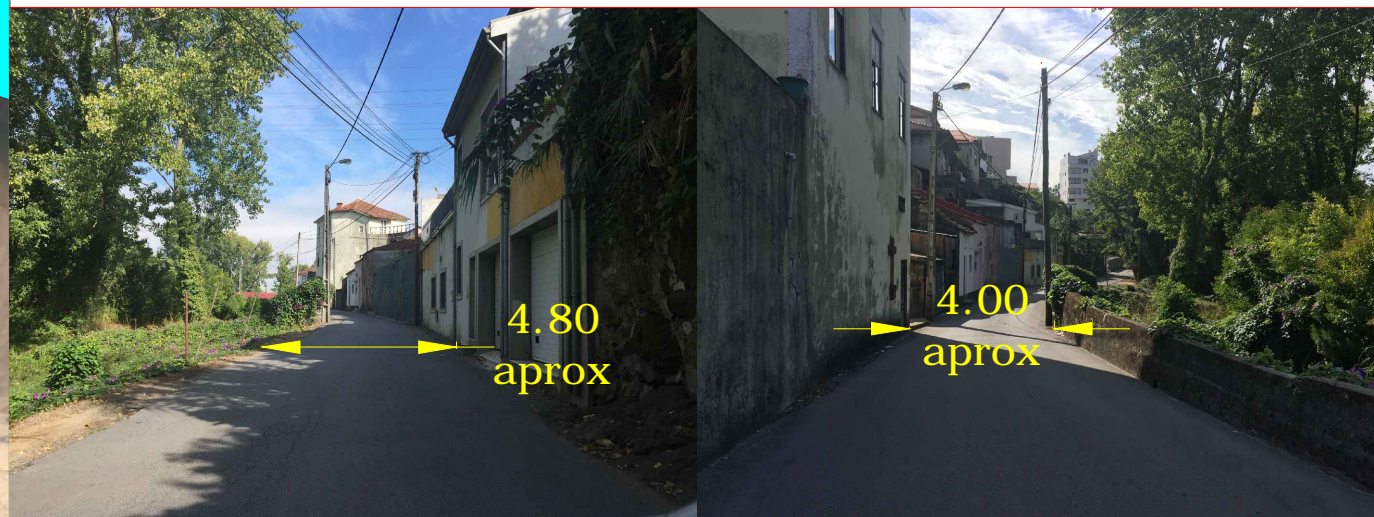
3

4 local com o perfil mais desfavorável

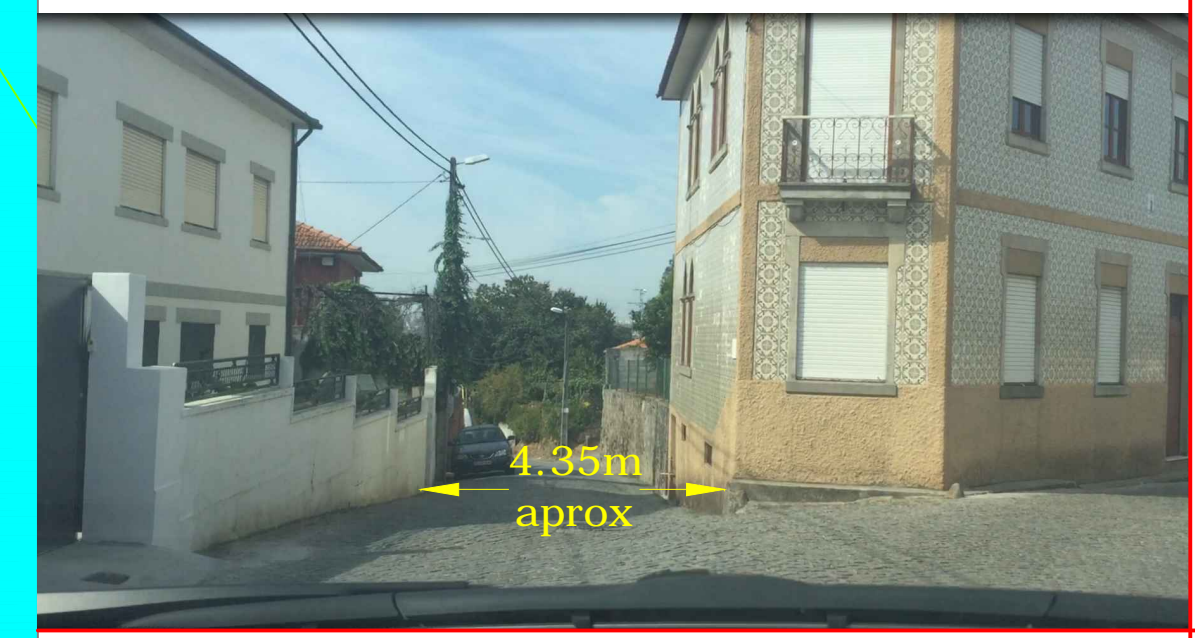
2

Rua do Paço - entonamento com a rua Miguel Bombarda, perfil aproximado 4.35 m

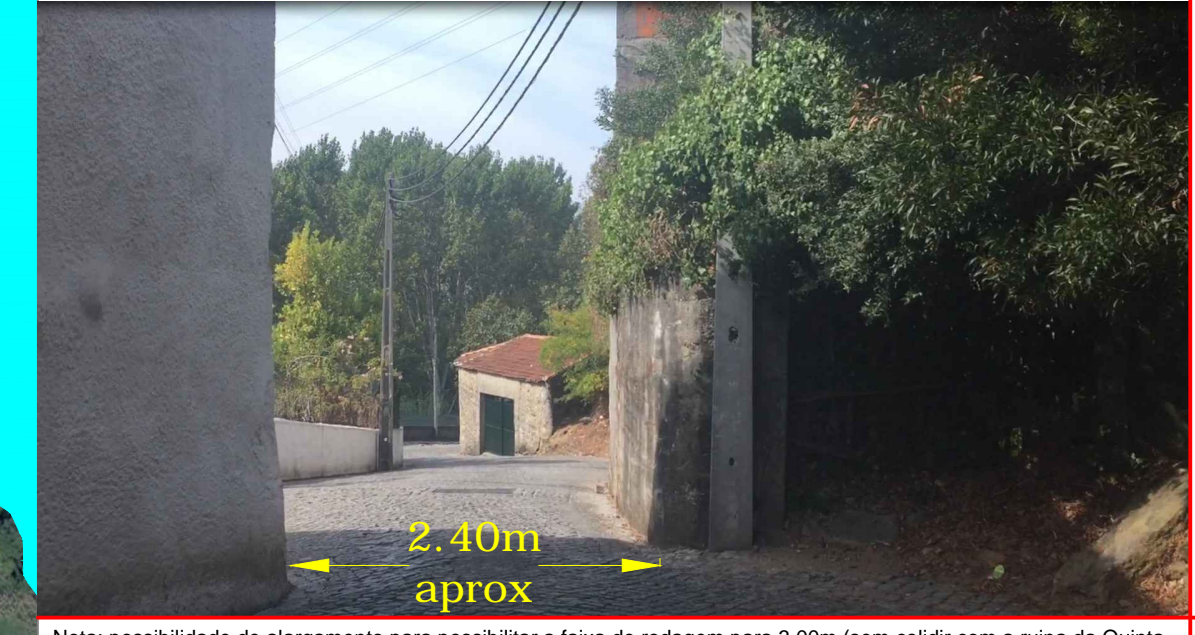
3

Rua do Paço - Quinta dos Passarinhos

Nota: possibilidade de alargamento para possibilitar a faixa de rodagem para 3.00m (sem colidir com a ruína da Quinta do Paço)

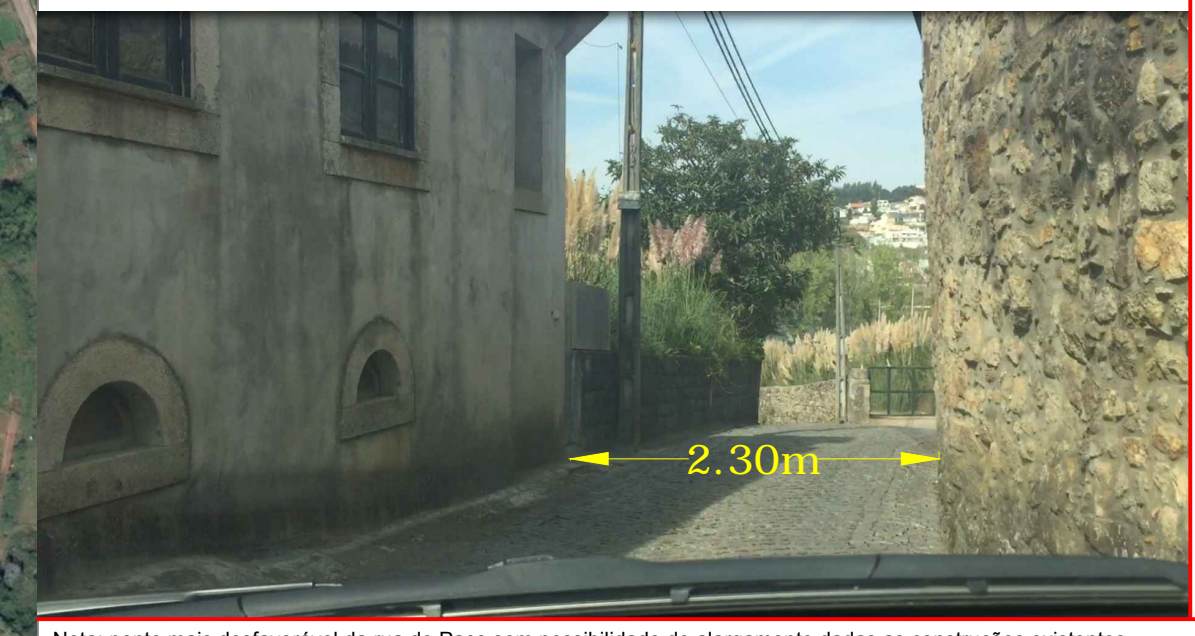
4

Nota: ponto mais desfavorável da rua do Paço sem possibilidade de alargamento dadas as construções existentes

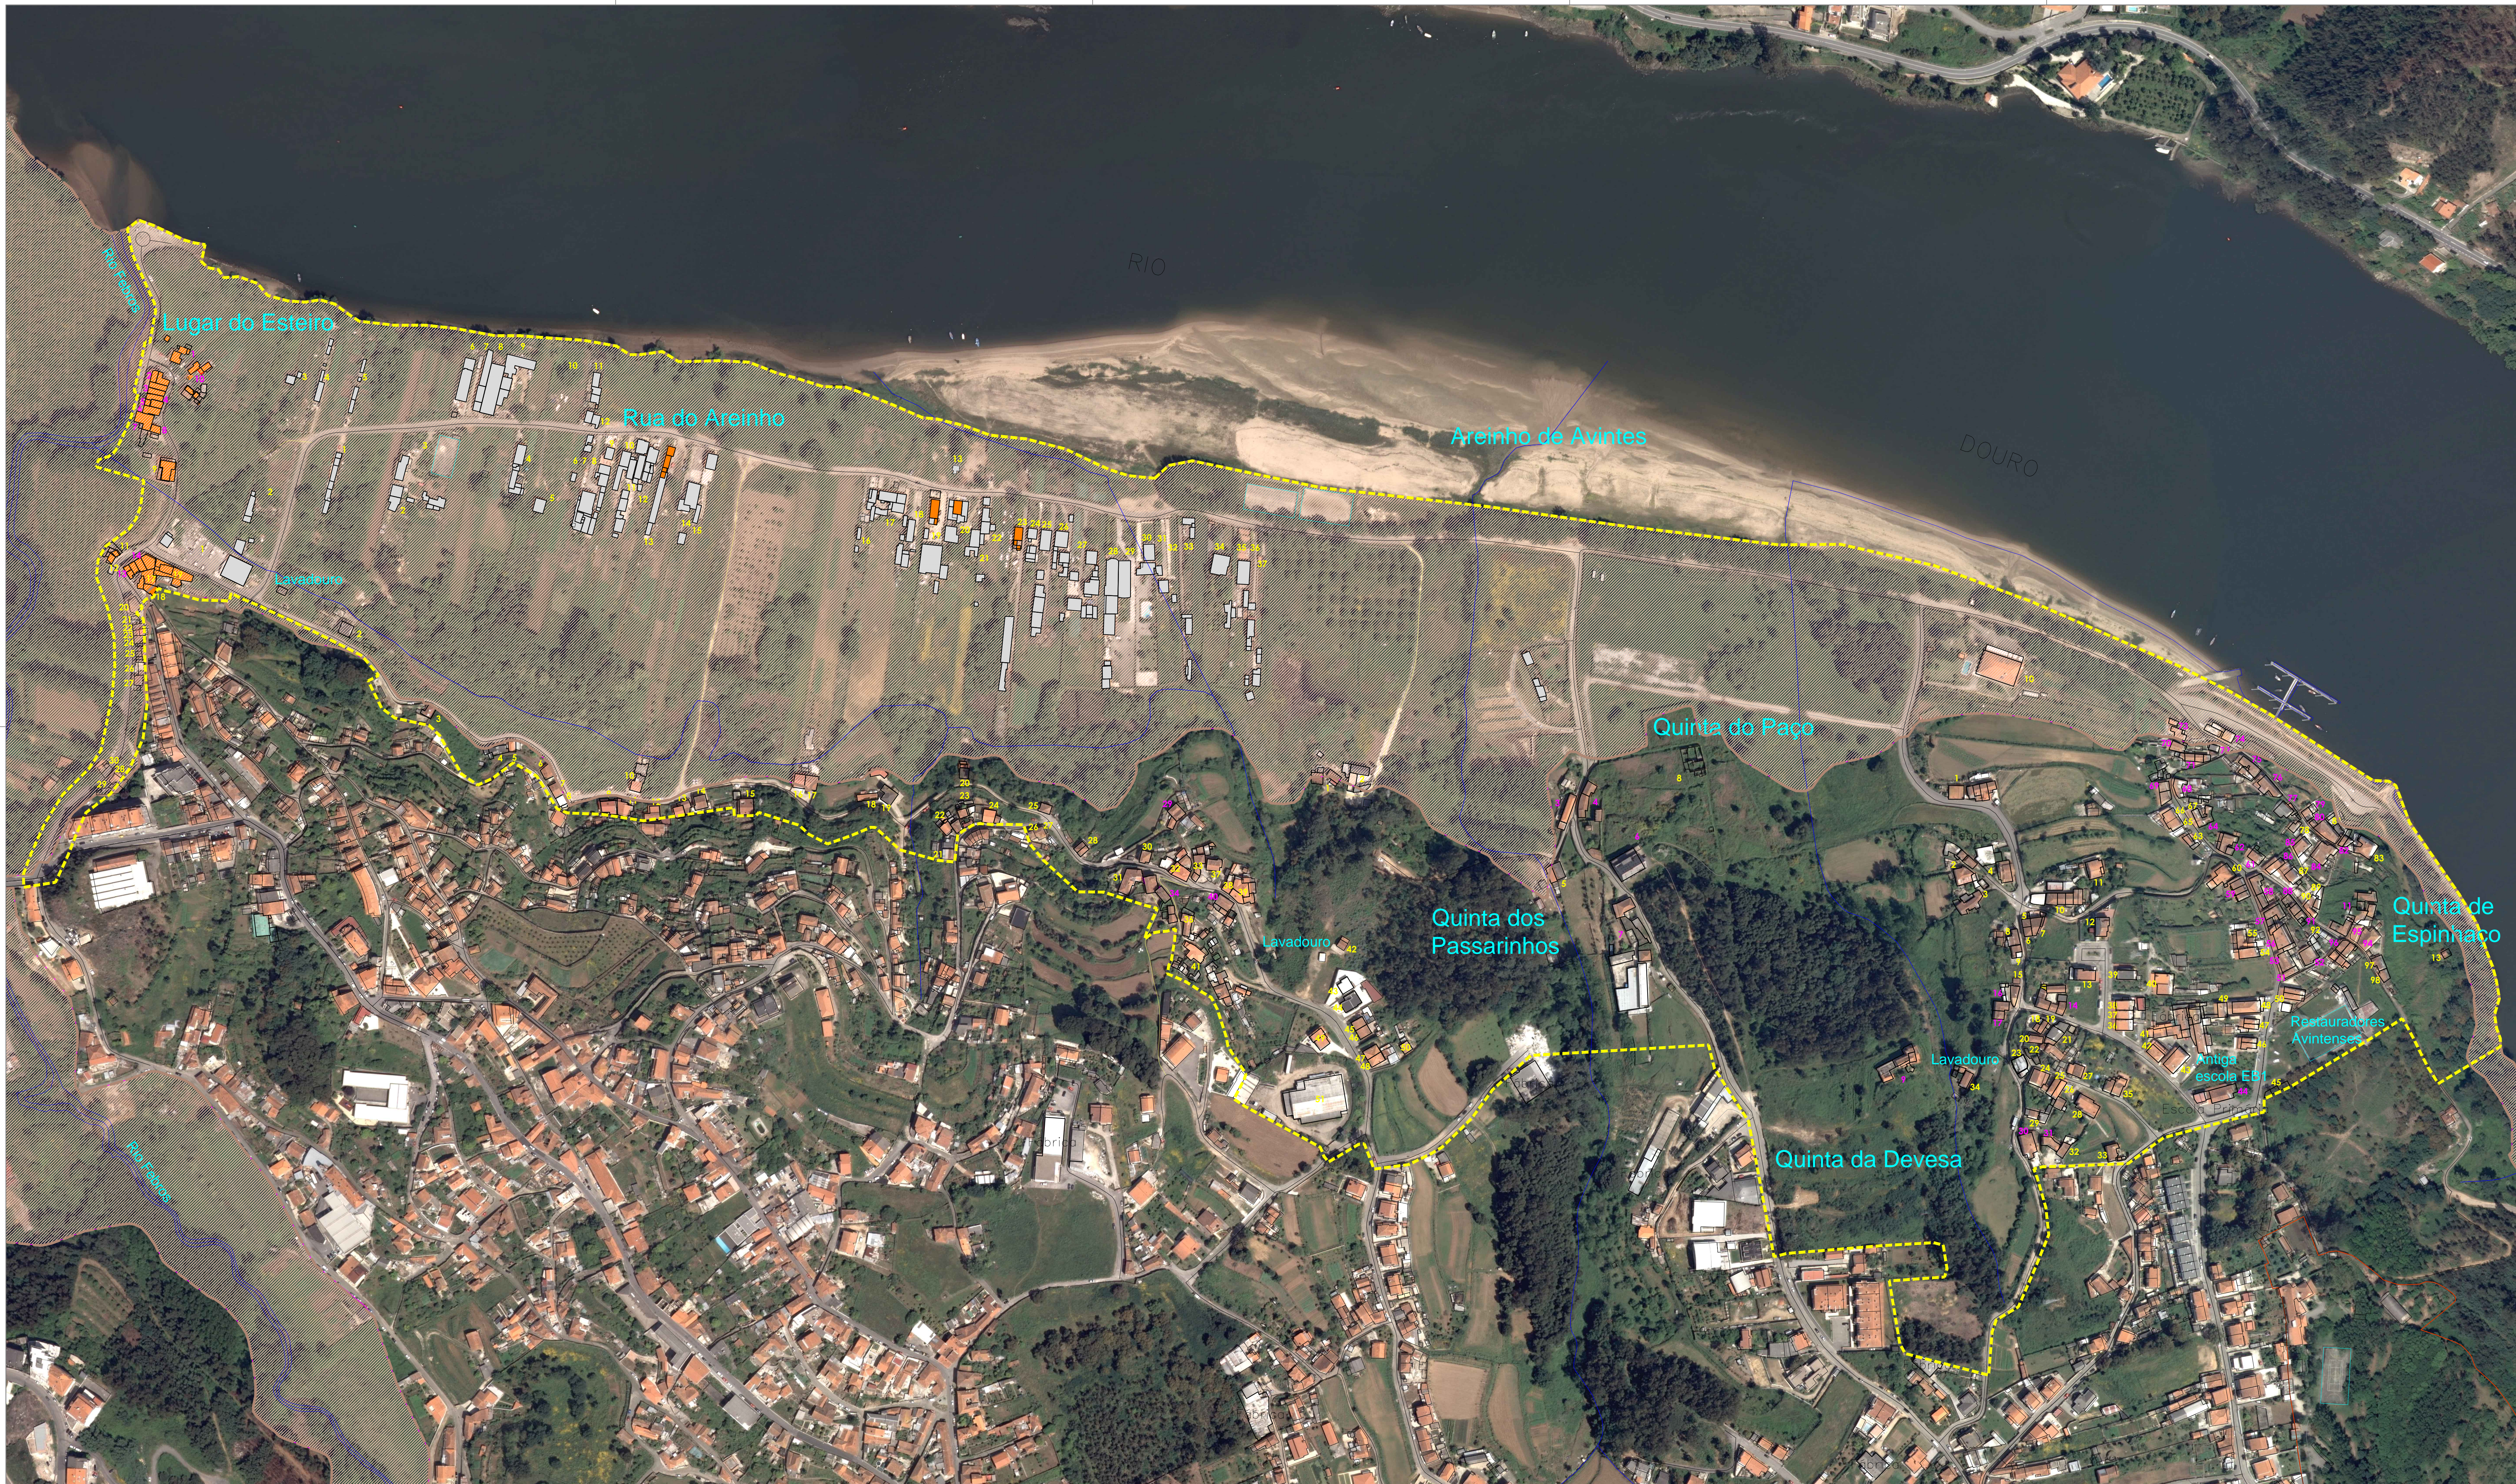
| Título do desenho Planta cadastral das construções em zona inundável ou ameaçada pelas cheias | nº de desenho 6 | Escala 1/2000 |

Zona inundável ou ameaçada pelas cheias
-

DESENHO 6 - Planta Cadastral das Construções em Zona Inundável ou Ameaçada pelas Cheias
